# Deutsche Edelstahlwerke Siegen

## Seilriss 120t Chargierkran

# Chargierkran - Interne Nr. 152

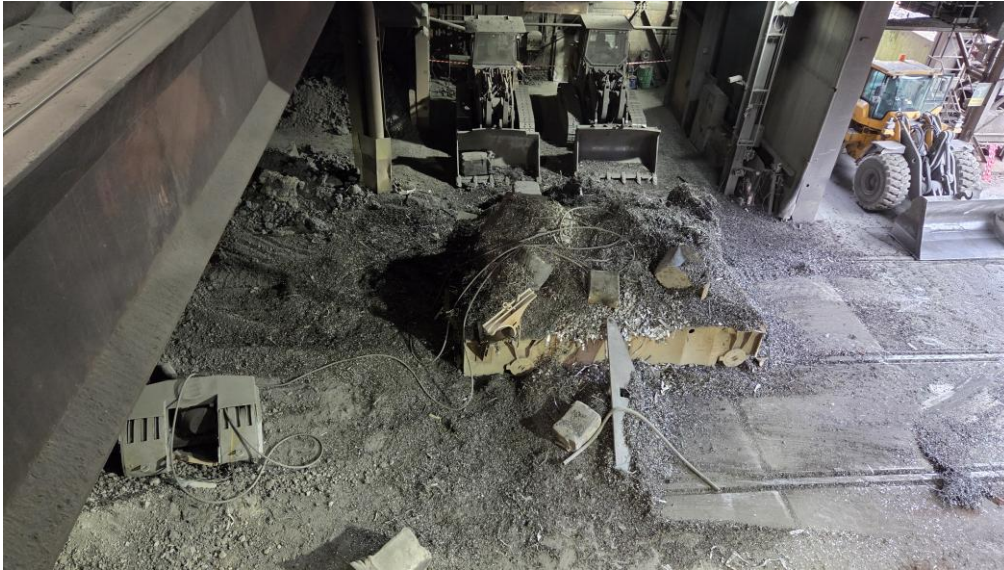
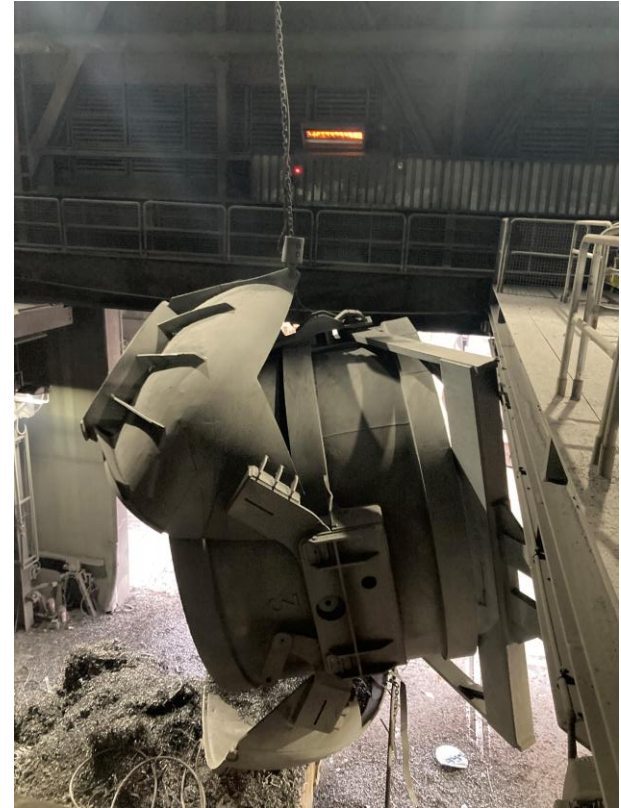
- Seilriss ereignete sich im Hubvorgang (Korb 120 t)
- Die Last fällt in den Hilfshub und der Korb öffnet sich
- Eine Schalenkette reißt
- Schrott, Drahtseil und Unterflasche stürzen zu Boden

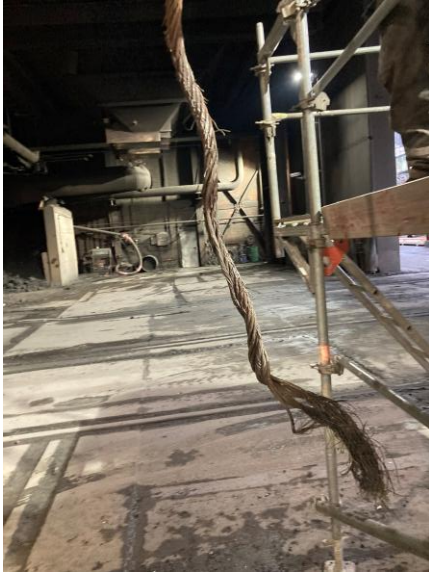
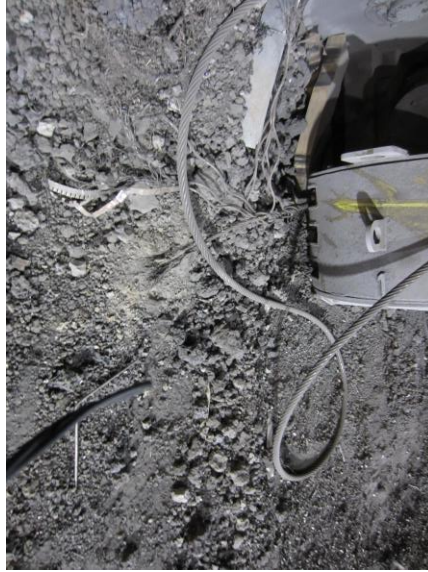
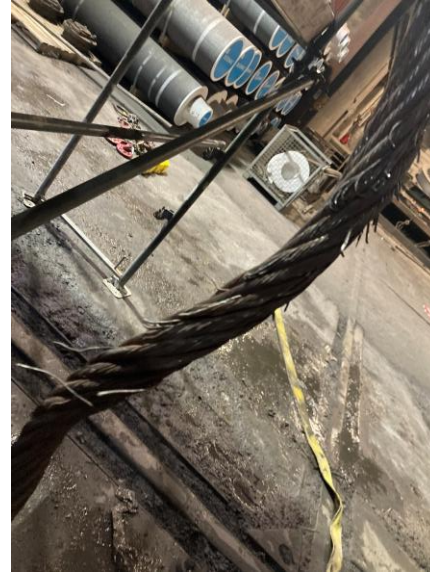
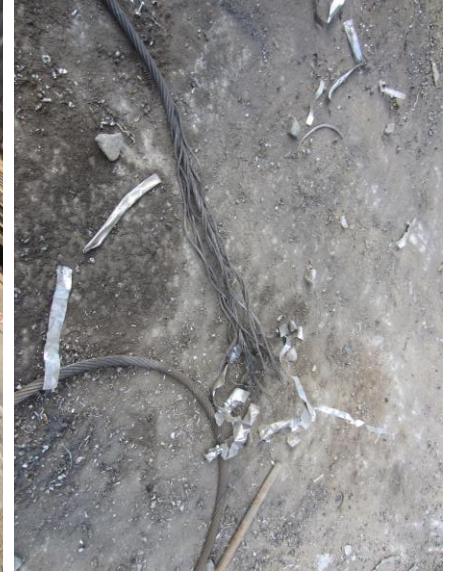
Die Rissstellen lassen sich auf den Bereich mit den häufigsten Biegewechseln eingrenzen

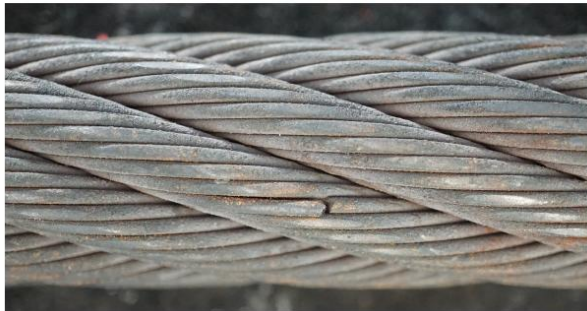
Tabelle 1: Drahtbruch Auszählung Muster 1

Nach der Demontage des Drahtseils zeigte sich folgendes Bild:

Zulässig bei der vorhandenen Seilkonstruktion:  
**32** sichtbare Drähte

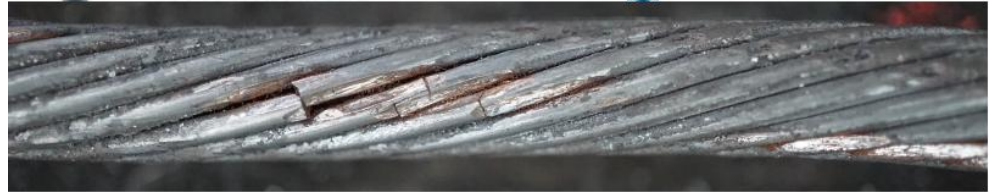
Bild 9: Drahtbrüche auf der Litzenunterseite (Außenlitze)

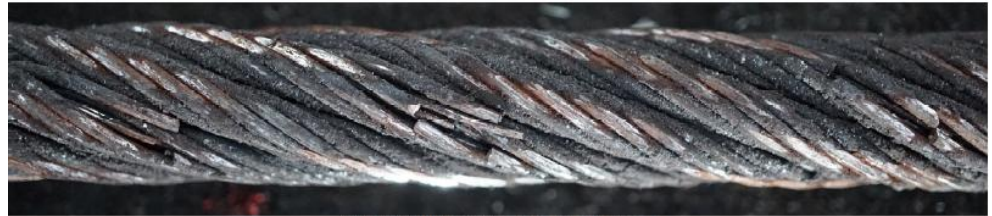
Bild 10: Drahtbrüche auf dem Herzseil

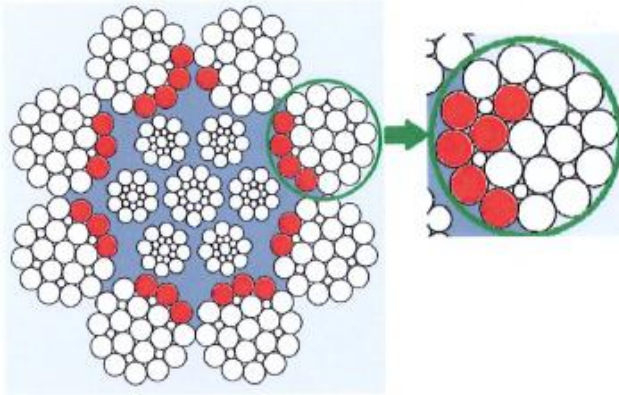
Die Zerreiversuche zeigen, dass eine rein visuelle Inspektion in diesem Fall nicht aussagekrftig genug war, um den Zustand des Seils zu bewerten

Bei dem Muster, welches aus der Einsicherung stammt, konnte nur ein Drahtbruch erkannt werden, aber das Ergebnis lag bei **46 Prozent unter der Mindestbruchkraft**

- Die Beschdigungen der Drhte lagen fast ausschlielich im Inneren des Drahtseils
- Auch die Innendrhte der Auenlitzen waren beschdigt

- Durch die eingelaufenen Seilrollen entsteht ein Gewölbedruck im Seil, der den Verschleiß im Inneren fördert. Grundsätzlich lagen die Verschleißwerte der Seilrillen und der Durchmesser des Drahtseils jedoch im Toleranzbereich
- Die fehlende Schmierung im inneren des Drahtseils hat zum schnelleren Verschleiß beigetragen
- Ein Punkt war außerdem die längere Laufzeit des Drahtseils

- Neben leichten Abnutzungsspuren am Umfang ist kein Schmiermittel bzw. keine Kunststoffeinlage erkennbar
- An den Kreuzungsstellen zwischen den äußeren Litzen und den darunter verlaufenden inneren Litzen (Seilkern) liegt ein starker Verschleiß (Abrieb und Einkerbungen) vor
- Das Seil zeigt untypische Schädigungen im Inneren zwischen den äußeren Litzen und den inneren Lagen (Seilkern), welche bei den vorgeschriebenen Prüfungen nicht erkennbar sind
- Die Entstehung ist auf die fehlende innere Schmierung bzw. fehlende Kunststoffeinlage zurückzuführen

- Umstellung des Drahtseiltyps, um eine Prüfung nach DIN 15020 bzw. ISO 4309 sicher zu ermöglichen
- Prüfung und Wechsel aller Seilrollen, Umlenkrollen und der Unterflasche
- Festlegung eines Wechselintervalls für das Seil mit dem Hersteller mit folgenden Schritten:
  1. Auswahl eines geeigneten Drahtseils
  2. Betriebsbeobachtung gemeinsam mit dem Seilhersteller
  3. Drahtseilwechsel mit anschließender Analyse (aktuell in Arbeit)
  4. Festlegen des Wechselintervalls
