Anschlagpuffer Kran

Information an die gemäß §28 der Unfallverhütungsvorschrift „Krane“ (DGUV Vorschrift 52) durch die Berufsgenossenschaft Holz und Metall für die Prüfung von Kranen ermächtigten Sachverständigen:

Wir haben Kenntnis darüber erhalten, dass es in einem Unternehmen am 09.11.2015 zu einem Beinahe-Unfall gekommen ist.

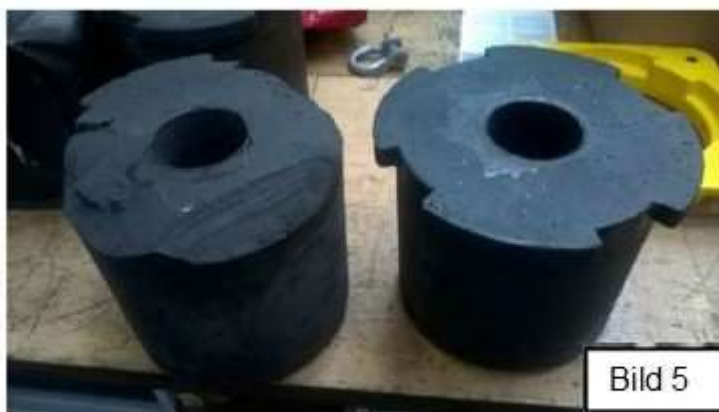
Foto des abgestürzten Puffers:

Am besagten Anschlagpuffer sind die Klauen in der Aufnahme gebrochen (Bild 3).
An einem weiteren Anschlagpuffer wurde eine Bruchstelle festgestellt (Bild 4).

Als sofort erkennbare Ursache wurde Materialermüdung festgestellt.

Die Bruchstellen sind deutlich erkennbar. Im Hintergrund ist der Befestigungsring ersichtlich (gelb), mit dem die Puffer am Kran befestigt werden.

Eine Sichtprüfung für die Anschlagpuffer ist **kein** ausreichendes Prüfverfahren, da die Bruchstellen hinter der Aufnahme sind.

Der Austausch der Anschlagpuffer wurde veranlasst. Austauschintervalle wurden vom Betreiber festgelegt.

Anschlagpuffer der oben genannten Bauart, die älter als 5 Jahre sind, werden ausgetauscht.

Die Anschlagpuffer des Typs 16940 können z.B. durch den Anschlagpuffer Typ 16941 ersetzt werden (die Befestigungsmaße sind identisch), welche über eine Absturzsicherung verfügt. Die Absturzsicherung ist ab der Baugröße 160 erhältlich.

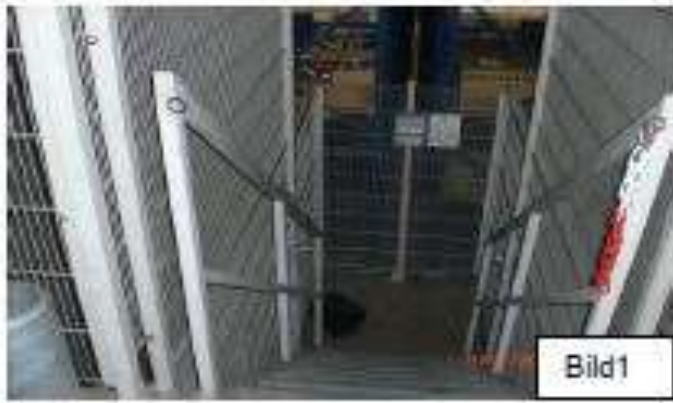
In einem Unternehmen brach ein Anschlagpuffer (Gewicht ca. 10 kg) eines 20t/ 8t Brückenkranes ab und fiel aus etwa zehn Metern Höhe auf eine Metalltreppe (Bild 1). Dabei wurde der untere Tritt der Treppe beschädigt (Bild 2).

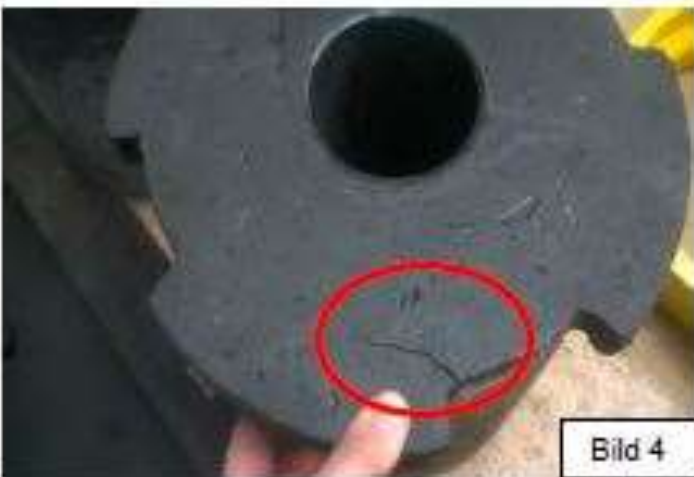
Die Bruchstellen sind bei einer Sichtprüfung an dieser Stelle nicht zu erkennen, da diese durch die Aufnahmen verdeckt werden (Bild 5).

Die Bruchstelle ist bei der Sichtprüfung nicht einsehbar. Der Prüfer hat ohne Demontage des kompletten Puffers keine Möglichkeit, den Riss/Bruch zu erkennen (wird durch gelben Kunststoffring verdeckt).
