# Deutsche Edelstahlwerke Siegen

## Seilriss 120t Chargierkran

# Chargierkran - Interne Nr. 152

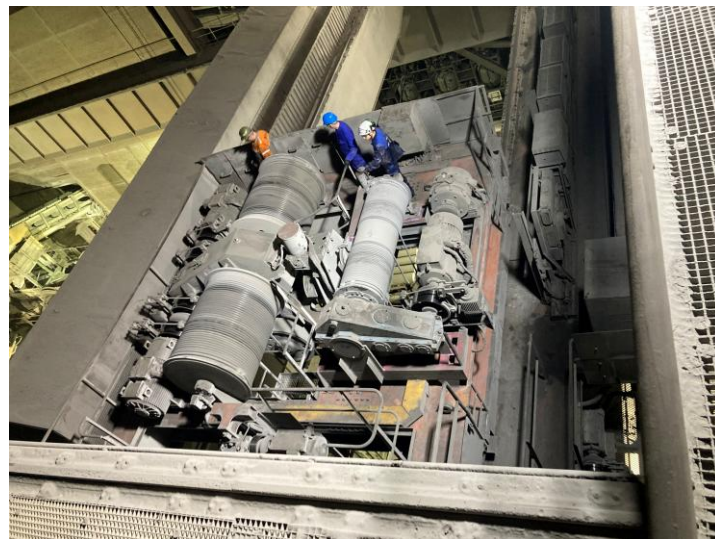
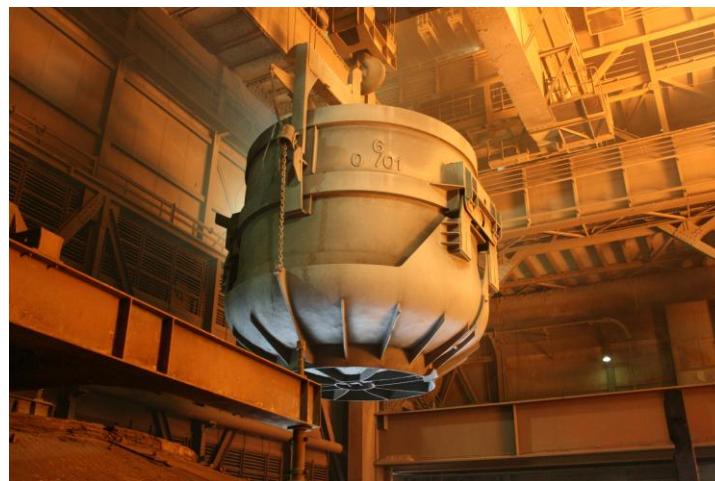
# Unfallereignis / Unfallhergang

- Seilriss ereignete sich im Hubvorgang (Korb 120 t)
- Die Last fällt in den Hilfshub und der Korb öffnet sich
- Eine Schalenkette reißt
- Schrott, Drahtseil und Unterflasche stürzen zu Boden
