Aktuelle rechtliche Entwicklungen bei Tätigkeiten mit Asbest

Fachveranstaltung Umsetzung der Gefahrstoffverordnung,
A. Leven, 07.05.2026

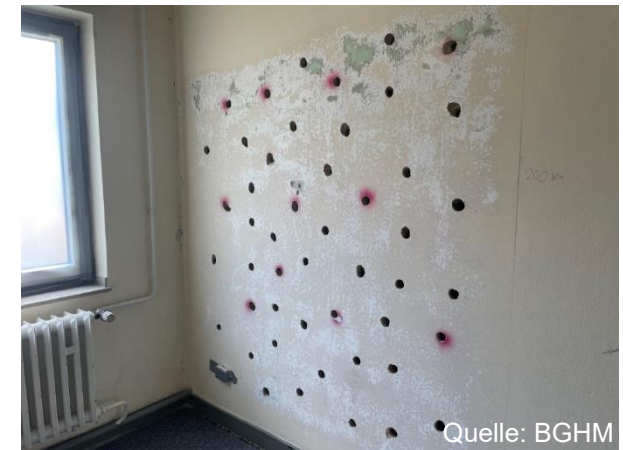
neue anerkannte emissionsarme Verfahren
(DGUV-Information 201-012):

BT 30 Bohren in Wände und Decken mit
asbesthaltiger Bekleidung – Bohrverfahren
mit Direktabsaugung;
**Erweiterung des Anwendungsbereichs
von 12 auf bis 32 mm Durchmesser**

niedriges Risiko

BT 60 Dosensenken, Durchmesser 68 mm
